Ingeniería de Confiabilidad

5 -. Reporte de termografía.

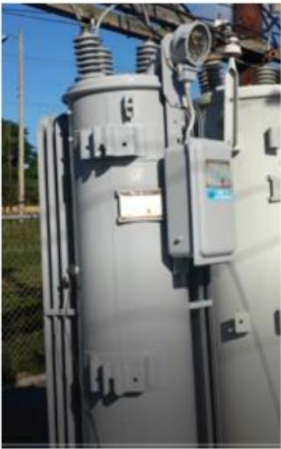
Subestacion reguladora. Transformador No 1.

Energia radiante mas alta: 55 C.
Esta dentro de los valores normales
La medicion se efectua a las 4:06 pm para
capturar la mayor cantidad de stres termico

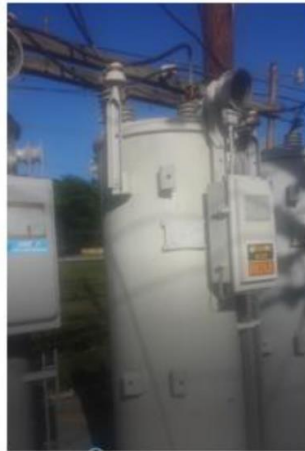
Subestacion reguladora. Transformador No 1.

Energia radiante mas alta: 45 C.
Esta dentro de los valores normales
La medicion se efectua a las 4:05 pm para
capturar la mayor cantidad de stres termico

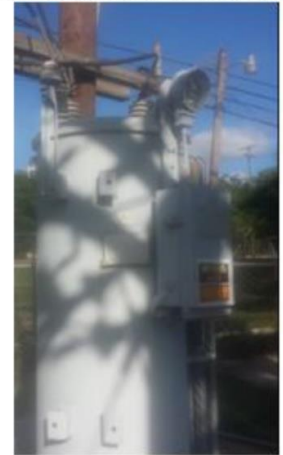
Subestacion reguladora. Transformador No 1.

Energia radiante mas alta: 48 C.
Esta dentro de los valores normales
La medicion se efectua a las 4:04 pm para
capturar la mayor cantidad de stres termico
